## JASO発 暮らしつづける街へ&lt;第10回&gt;

熊本地震から2年  
マンションの復旧工事宮城設計一級建築士事務所  
宮城秋治

## 民間分譲マンションの復旧工事

### 公営団地の復旧工事

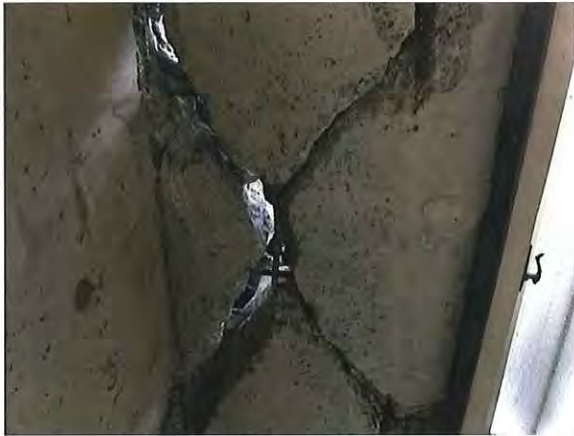
Gマンションは熊本市内に位置している。1982年の竣工なので旧耐震基準により設計されていると思われる。建物は鉄骨鉄筋コンクリート造でA棟(11階建て)とB棟(11階建て)とC棟(14階建て)がエキスパンションジョイントで連結されている。地震による被害は、A棟が3~5階のバルコニー側の袖壁のせん断破壊。B棟の被害は少ない。C棟の被害が最も多く、9階以下の共用廊下側の雑壁のせん断破壊が顕著である。棟と棟のずれはB棟とC棟が最大で10cm変位が残留している。X方向とY方向とZ方向にもずれが生じている。エキスパンションジョイント金物も壊されている。各戸の電気温水器が倒れて漏水も発生した。

専有部分内側からみた雑壁せん断破壊

害の程度に応じて、エポキシ樹脂注入やグラウト注入、鉄筋コンクリート打設などを併用している。当初はALC壁による復旧の案もあったが在来のRC壁による復旧となった。枠の変形があったため玄関扉は全数取り替えて、アルミサッシは 60 箇所を取り替える。棟と棟のずれは復旧せずにエキスパンションジョイント金物は全てを取り替える。手摺については免震手摺(カネソウ)に

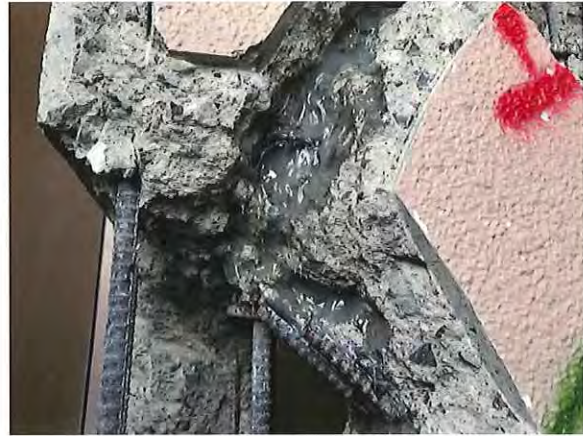
雑壁せん断破壊復旧状況

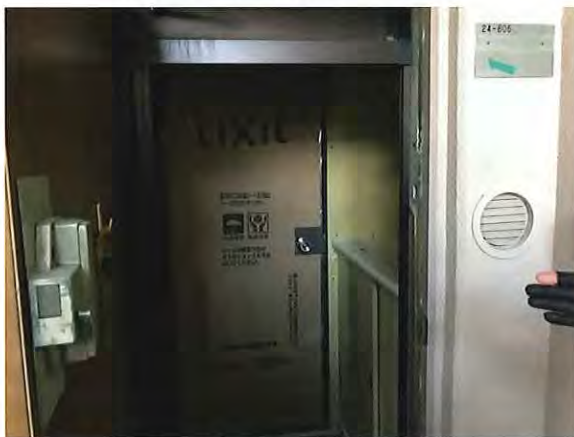
住戸内の廊下に仮設の玄関扉を設けて生活と工事と区画している

復旧工事を主体におこなわれていた。居住者は 121 戸のうち 30 戸が住んでいる中で施工している。共用廊下側の雑壁を復旧するにあたり、住戸内に仮設の玄関扉を設け、共用廊下側の居室は 1 m の範囲でプラスターボードの間仕切壁により、居住空間と工事空間を区別している。本来の玄関扉は開放されたままで作業員は自由に出入りできるようになっている。雑壁の復旧方法は、被

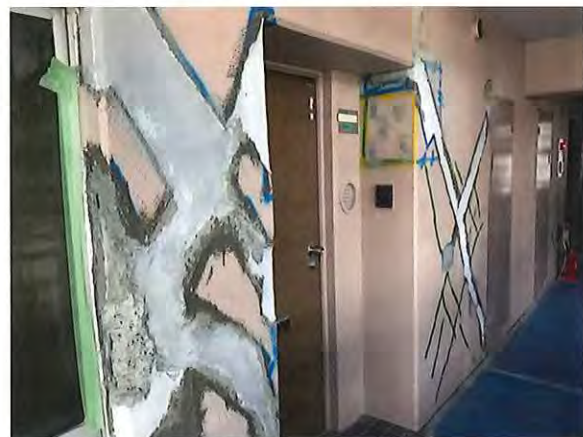
雑壁せん断破壊復旧状況

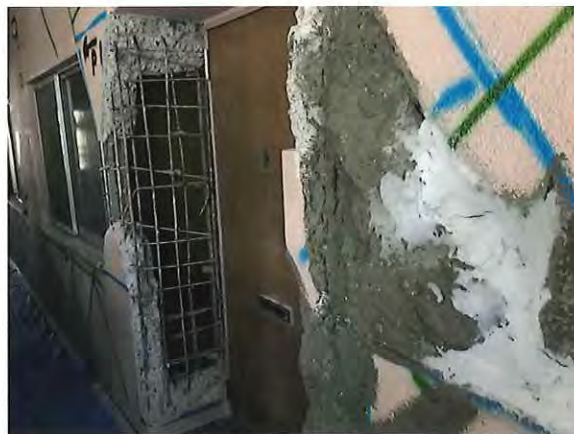
雑壁せん断破壊復旧状況

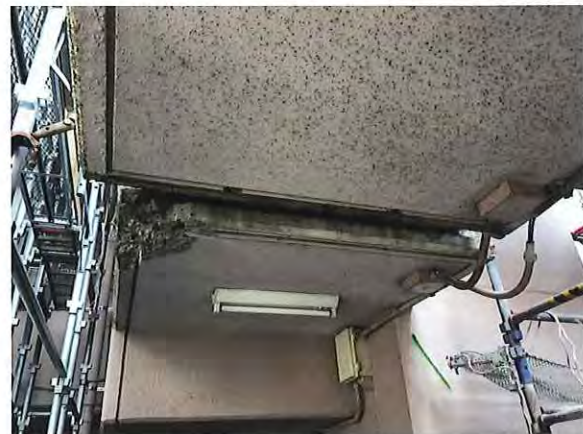
棟と棟の変位は復旧しない

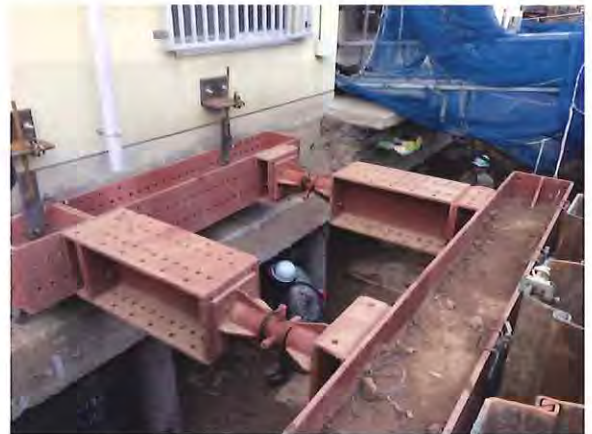
シートパイルによる山留めと切梁

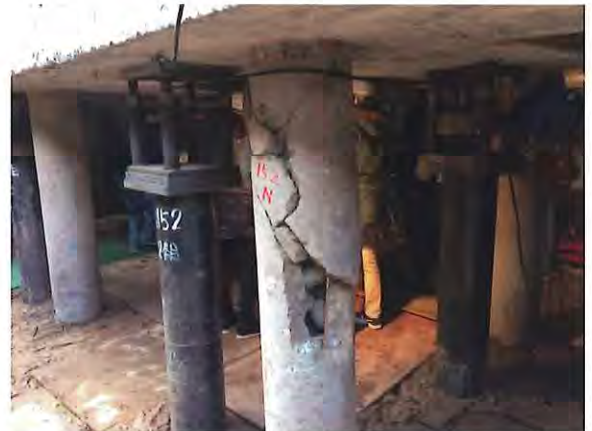
がおこなわれ、基礎調査から杭頭の破損が見つかる。地盤面から深さ2mまでバケットで幅2m~3m程度をオープンカットで掘削調査がおこなわれた。IT試験の結果からも7棟において杭の損傷が確認されて、鋼管杭を建物の反力を利用して圧入するアンダーピンニング工法による杭の復旧工事がおこなわれることになった。杭

既存PHC(Φ350)の損傷と新規鋼管杭とサポートジャッキ

の損傷は杭総数の70%にも及んでいる。

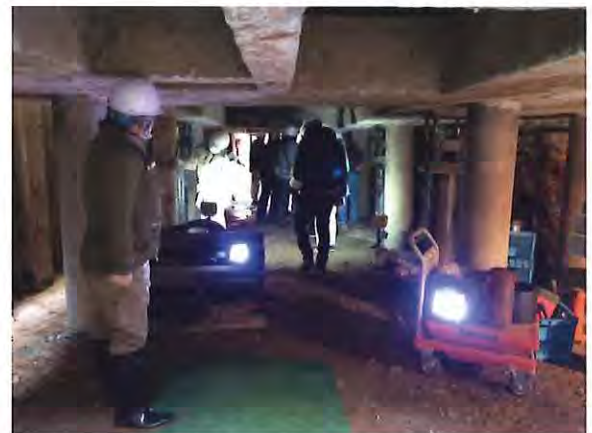
基礎下の掘削された施工空間
