JASO発 暮らしつづける街へ<第15回>

大阪府北部地震被害の報告

NPO 耐震総合安全機構(JASO) 理事 近畿支部長
藤本 健

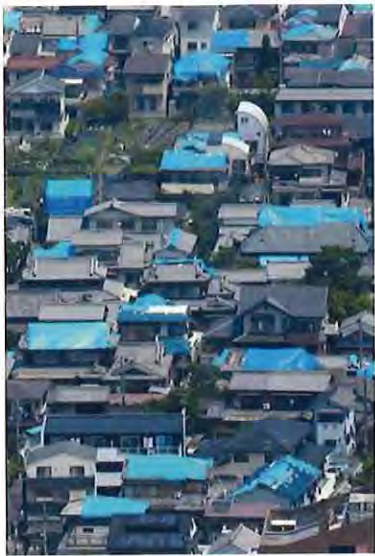
今回の地震は最大震度が6弱であったにも関わらず、戸建て住宅での倒壊および大規模損傷事例は比較的少なく、中大型建物についての被害は非常に少なかった。これらの表で見られるように、被害の大部分が戸建て住宅での一部損壊であり、その内容としては「瓦のずれ」が原因であるケースが多かった。

写真1 瓦の被害

その理由としては、前述のように震動継続時間が2秒程度と非常に短く(M7級では10秒程度と言われている)、地震波の卓越周期も戸建て住宅の固有周期(1~2秒)や中大型建物の固有周期(3秒以上)との差が大きかったことから、建物本体に対しての震動損傷には至らず、固有周期が短いとされている「瓦」や後述する「家具」などに被害が多数発生した、と言われている。

なお、「瓦のずれ」事例は非常に多く、瓦業者による修復が間に合わず、ブルーシートなどによる一時しのぎを行っていたが、大部分の住宅の本格修復には約1年を要するとのことである。

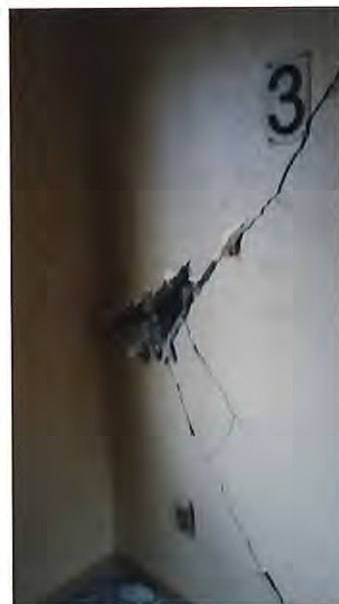
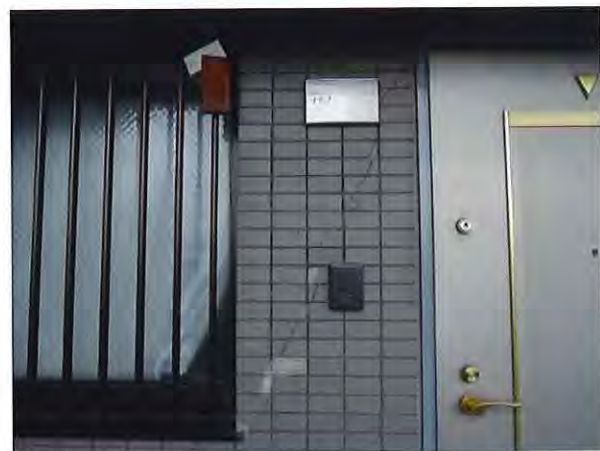
ここに示す2枚の写真は震度6弱地区での新耐震基準のマンションでの非構造壁の損傷事例である。構造専門家観点からは「単なる雑壁のクラック」との認識であるかもしれないが、区分所有者としての居住者視点からは「新耐震基準であるにもかかわらずこの程度の地震でもこれだけの資産損傷」と判断される。

写真2・3 非構造壁の被害

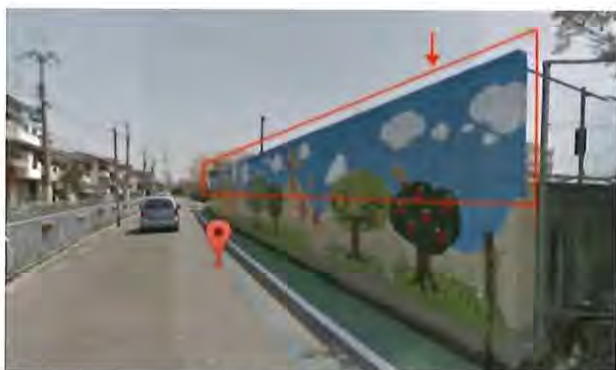
写真4 地震前の状況

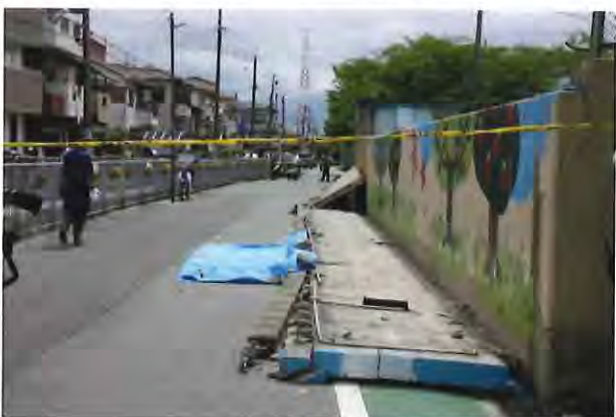
今回の地震において最もクローズアップされたのは、小学生の死亡事故が発生した高槻市立寿栄小学校でのコンクリートブロック塀の倒壊事故である。

今般、大阪府下だけでなく全国の公立学校はじめその他の建物における多くのコンクリートブロック塀が本ケースと同様に建築基準法の構造基準に合致しない状態で施工されていることが判明した。

写真5 地震後の状況

地震時におけるコンクリート塀については、宮城県沖地震や最近での熊本地震の際にもその危険性が指摘されていたにもかかわらず、このような危険な状態が改善されずにいた。「ブロック塀は建築基準法対象要素であり厳格な構造基準がある」にもかかわらず、建築士不在の状況で施工されていることが多く、また建築士による設計がなされている場合においても、その配筋仕様などの設計表現がつか見落とされるような標準設計図や仕様書などにのみ記載されていることが多いことも原因ではある。

今回の事故を期に国土交通省は、既設および新設のブロック塀の安全性を確保すべく、「ブロック塀の点検チェックリスト」を発表した。また、大阪府下の公立学校のコンクリートブロック塀については、今回の事件を機に自治体の一部ではその解体費用に対して助成制度を設けて危険な状況を無くすことに注力している。
