## JASO発 暮らしつづける街へ (Part 2) <第 50 回>

### 階段部耐震スリット工事

柱、梁付きの階段及び壁に耐震用スリット溝を入れ、  
構造体との縁切りを行い耐震性能向上させる初めての試みである  
「あと施工階段縁切り工事」

(株)ロンビックジャパン/ (有)フジワラボーリング工業

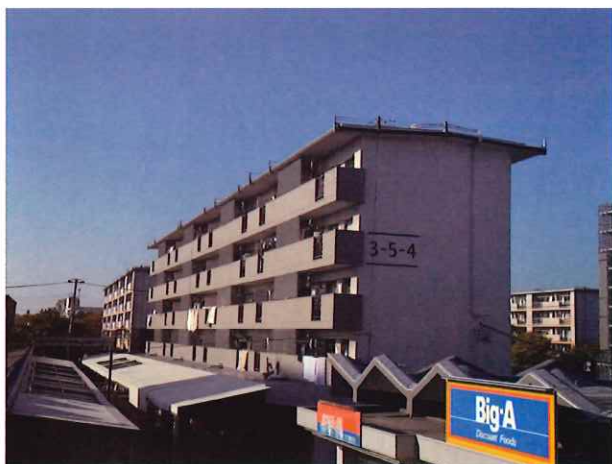
本建物は、千葉県習志野市にあるUR都市機構の住宅団地の建物。

竣工は1992年頃、鉄筋コンクリート造、地上1階から5階で、賃貸物件となっている。

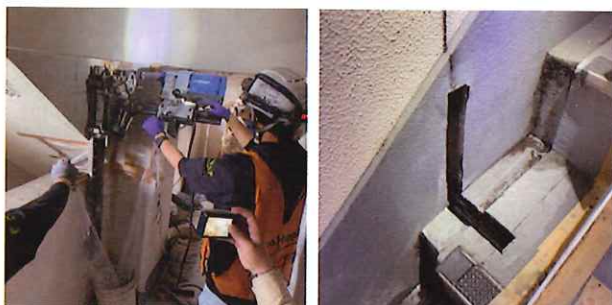
階段側面裏側からの施工状況 突き出たスリット溝 30×70 mm

(ア) 先ずは階段手摺裏の廊下側からノンピック工法にて貫通スリット溝をいれ、延長線上の階段段差部方向にも更に 70 mm 以上突抜けたスリット溝をいれる(切削機材の構造上、壁面から 70 mm 以上寄らないため)ここが階段段差切断のスタート地点で 70 mm 以上突抜けて階段を側面裏側から切っていることにより、最終的に全ての縁が切れる。

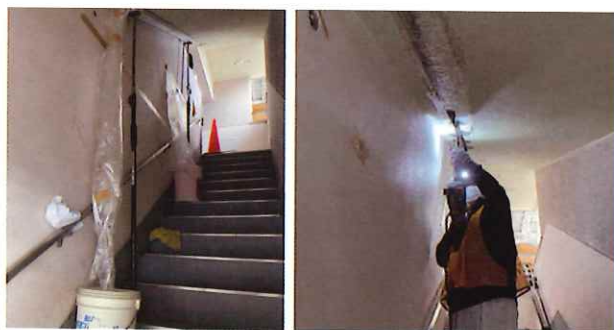
再度製作前の養生状況

段裏の貫通により、想定以上にノロ廃水が流れ、塗装仕上げの為、ノロが広がる隙間も多く、受けきれずに一旦中止。大急ぎで養生材を幅広く再度製作しなおし、接地面のゴム材も変更。下手でノロ排水ドレンから排水。サポートでしっかりと突っ張り、なんとかノロ水流出を防げた状態となり、工事が続行。

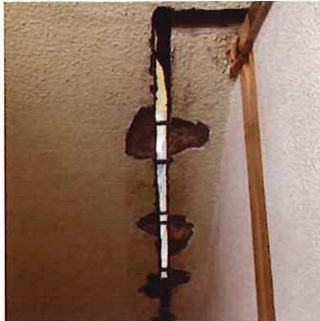
段裏切削後

段裏の鉄筋残しでスリット溝が寸断されている部分にカッターいれ、研り除去

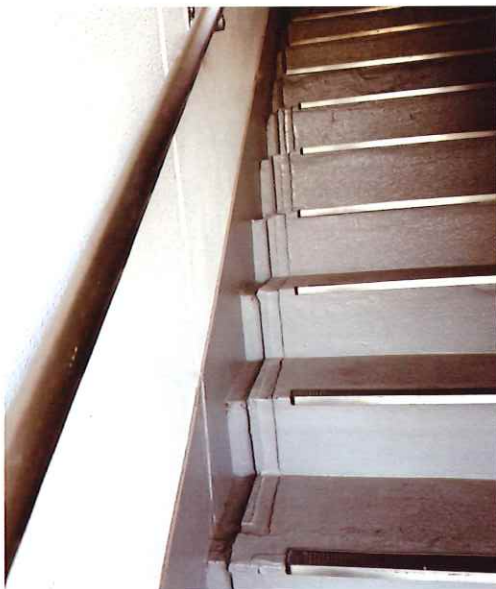
階段踏づら仕上がり状況

すべての切削工程が完了後、上下から錆止め塗装を行い、耐震用スリット材を挿入、ブチルゴムシート貼りつけ、元請けに渡し、カドカケ補修後、最終シール打設、無事完了。
