## JASO発 暮らしつづける街へ&lt;第10回&gt;

熊本地震から2年  
マンションの復旧工事宮城設計一級建築士事務所  
宮城秋治

## 民間分譲マンションの復旧工事

### 公営団地の復旧工事

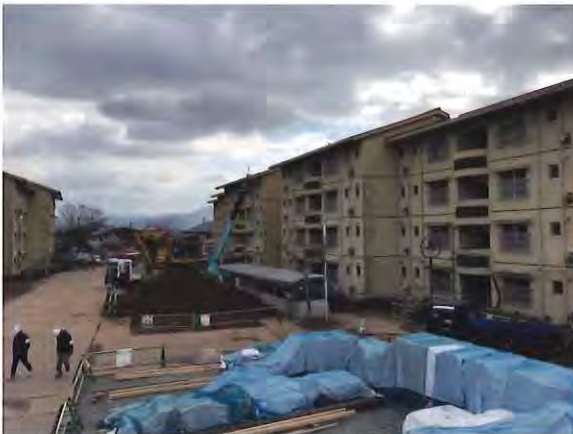
熊本市営A団地全景

熊本市営A団地は東区の水前寺江津湖公園の南側、加勢川の段丘の上に立地している。鉄筋コンクリート造3階建て・4階建ての壁式構造で12棟302戸の大型団地である。上部構造にはまったく地震被害が見受けられないが、杭の損傷が12棟のなかで7棟(184戸)に見つかり、アンダーピンニング工法による杭の復旧工事が2017年9月より2019年3月の工期でおこなわれていた。

地震後に居住者から「室内の扉が閉まらない」、「勝手に扉が開く」など不同沈下をうかがわせる声が寄せられた。熊本県建築士事務所協会による被災度区分判定調査

がおこなわれ、基礎調査から杭頭の破損が見つかる。地盤面から深さ2mまでバケットで幅2m~3m程度をオープンカットで掘削調査がおこなわれた。IT試験の結果からも7棟において杭の損傷が確認されて、鋼管杭を建物の反力を利用して圧入するアンダーピンニング工法による杭の復旧工事がおこなわれることになった。杭

の損傷は杭総数の70%にも及んでいる。

そのうち1棟は建物の傾斜も確認されたことから、ジャッキアップによる建物の傾斜修正をおこなうために、居住者全員を団地内の空室あるいは他の団地に移転してもらっている。移転費用は熊本市が全額を負担した。熊本市では市営団地を130団地650棟も運営しているが、杭の本格復旧工事はこのA団地だけである。築後30年なので耐用年数はあと30年~40年ある。建替えや用途廃止ではこれだけの規模のみなし仮設住宅を近隣
